Brände an Passivhäusern

Schulungsunterlagen für Feuerwehren

Herausforderungen für Feuerwehren bei Bränden von Passivhäusern

Brandoberinspektor Udo Bäuerlein, Feuerwehr Erlangen

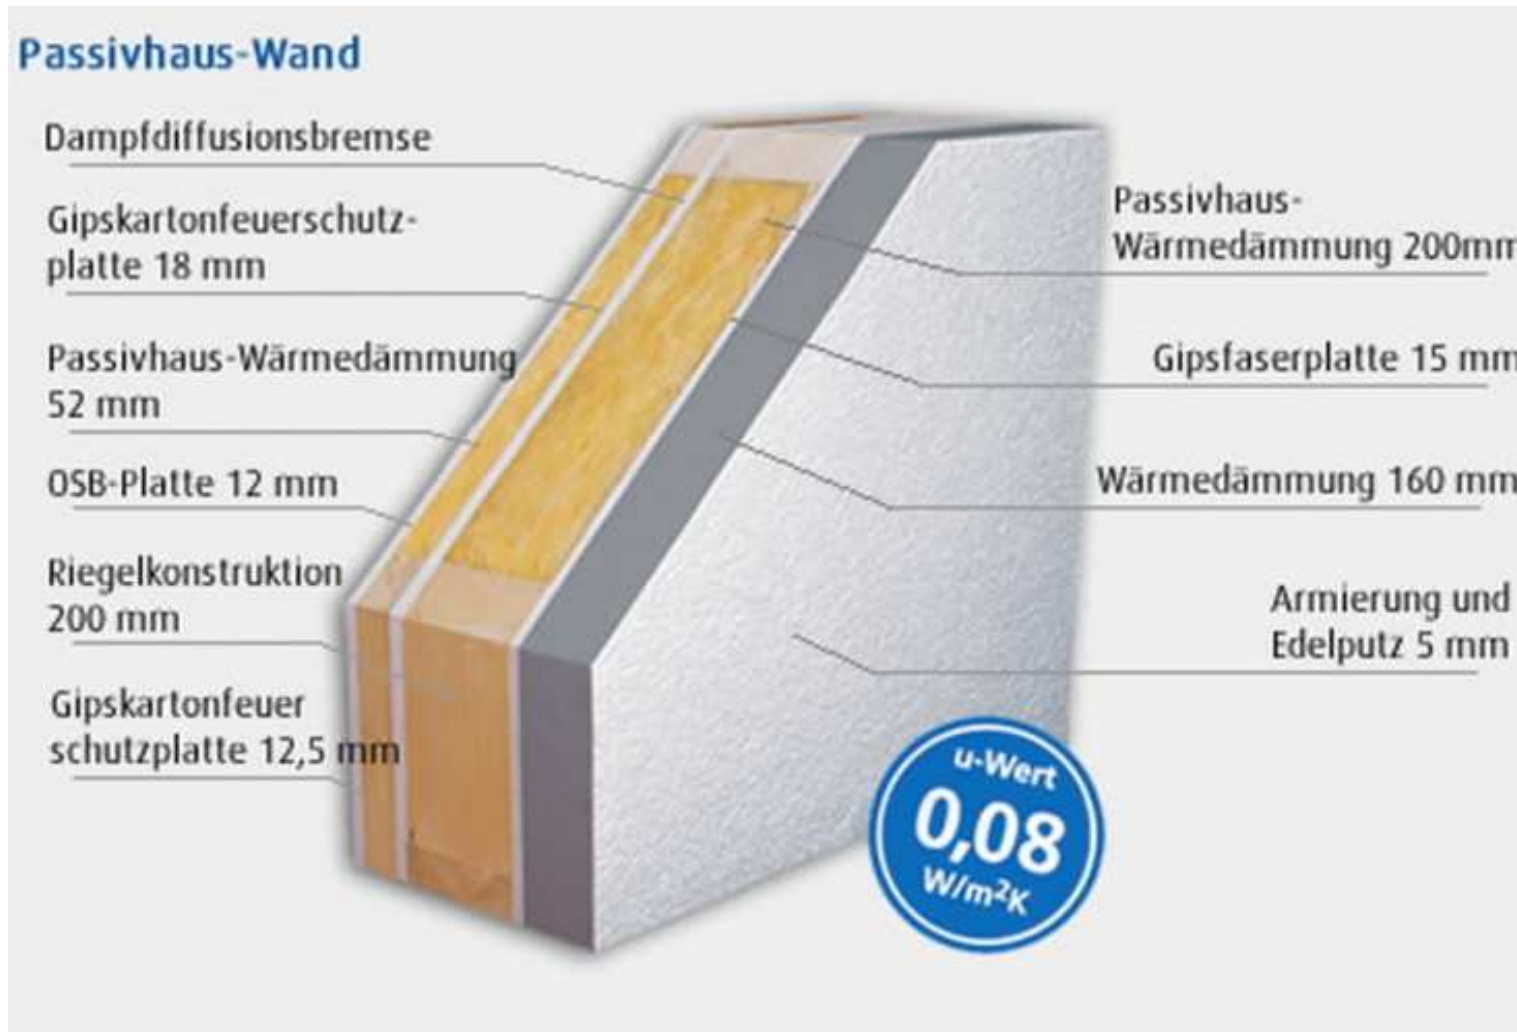
Dämmung / Fenster / Dach

- Holzbauweise bis 50cm Wandstärke max. U-Wert 0,08 W/m²
- Massivbauweise bis 50cm Wandstärke max. U-Wert 0,12 W/m²

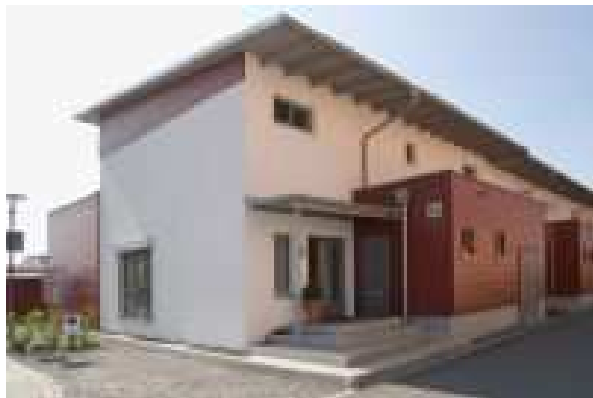
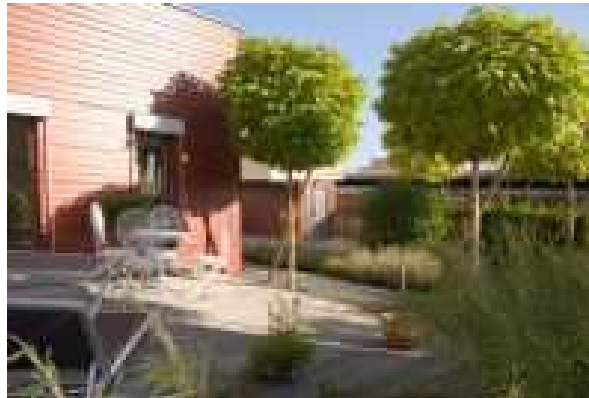
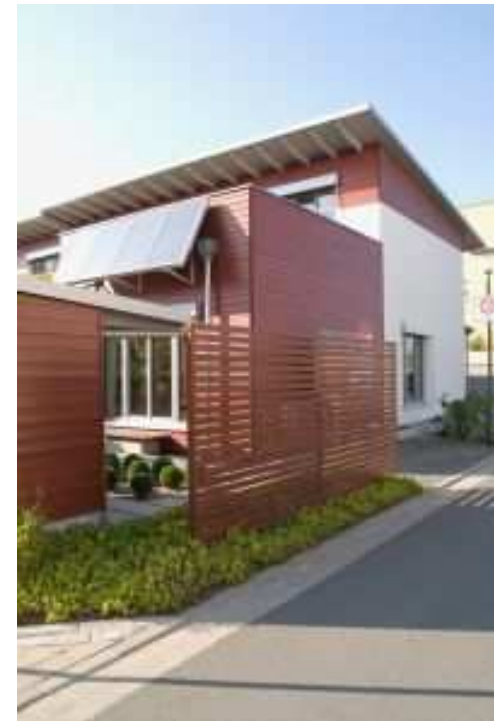
Brand Passivhaus

13.08.2004 Meldung um 15:33 Uhr: starke Rauchentwicklung auf einer Baustelle mit Reihenhäusern in der Willy-Brandt-Straße

beim Eintreffen: Gebäude im Vollbrand

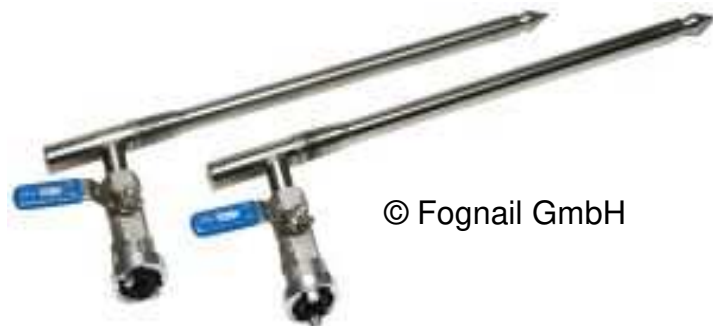
- im Brandfall Lüftungsanlage abschalten
- Beachten der Gefahr von Flashover, Rollover, Backdraft
- gezielte Auslösung von Flashover, Rollover, Backdraft durch gezielte Lüftungsmaßnahmen
- frühzeitig Abführung von Brandrauch und Wärme
- Einsatz von Netzmittel bzw. CAFS/DLS (nass)
- Prüfung eines Innenangriffes
- Einsatz Mobiler Löschsysteme (z.B.: Fognail, CCS Cobra ®)
